# **Untersuchungsbericht des Büros für Flugunfalluntersuchungen**

## **über den Unfall**

des Flugzeuges AVRO 146-RJ100, HB-IXM,  
betrieben durch Crossair unter Flugnummer CRX 3597,  
vom 24. November 2001  
bei Bassersdorf/ZH

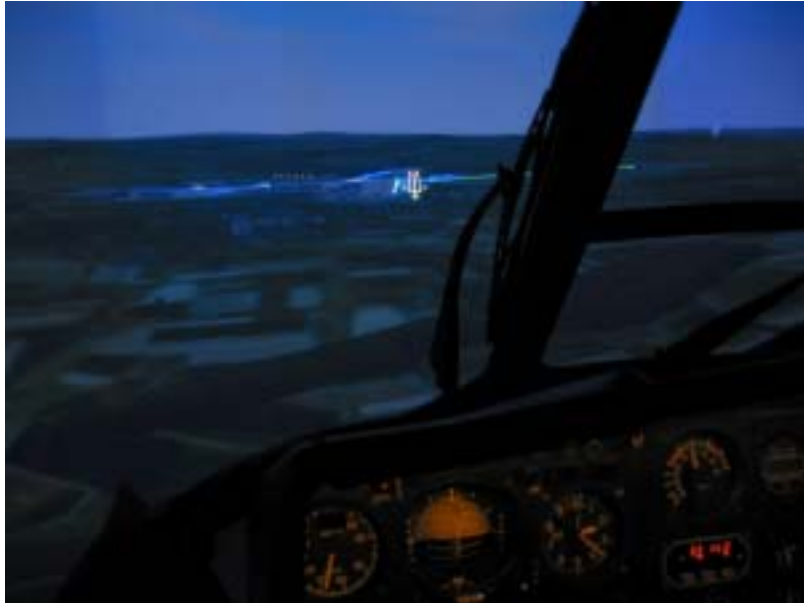
Piste 28 vom *Visual Descent Point* (VDP) auf 2390 ft AMSL bei Tag mit über 10 km Sicht

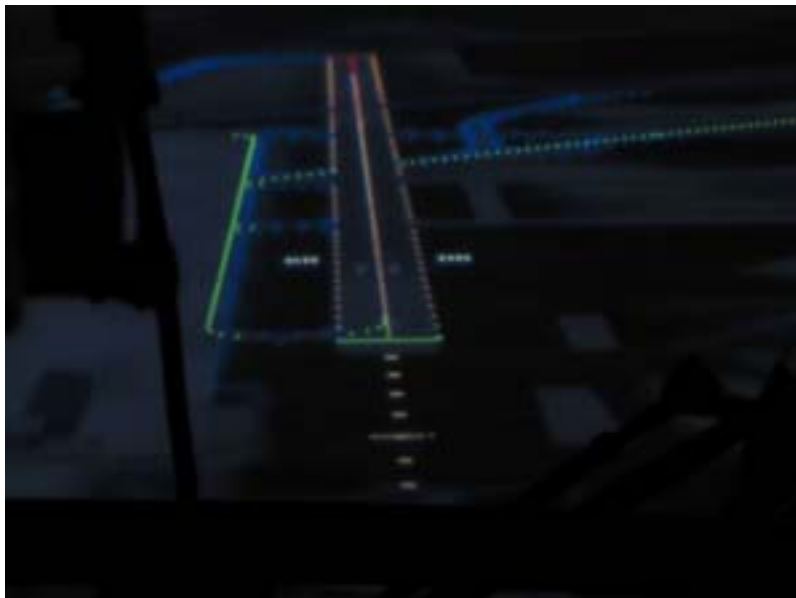
Die folgende Aufnahme zeigt die visuelle Präsentation auf der *Minimum Descent Altitude* beim Erreichen des *Missed Approach Point* bei einer Sicht von 10 km. Aus dieser Position begannen kurz vor dem Unfallflug die beiden Flüge CRX3891 (D2.2 KLO) und CRX3797 (D2.4 KLO) ihre Endanflüge.

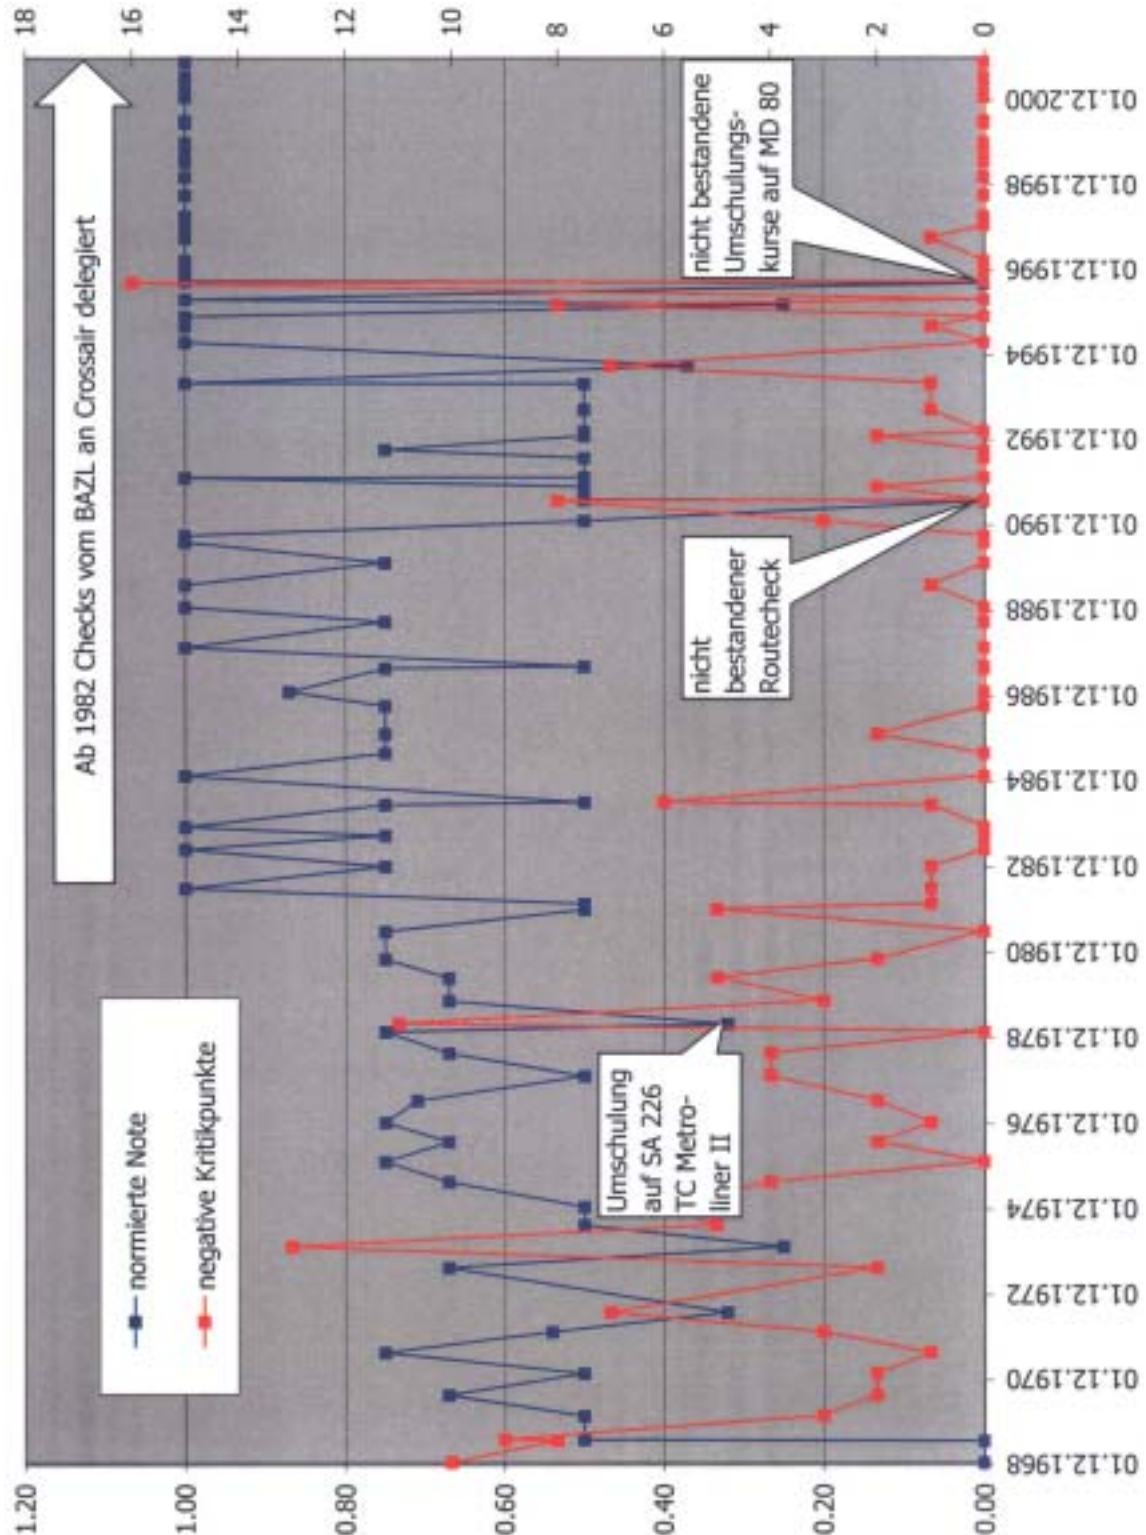
## Anhang 9

Graphische Zusammenstellung der Resultate von *line*, *route* und *simulator checks* des Kommandanten. Da die Notenskala im Laufe der Zeit variierte, wurden die Noten normiert, um diese vergleichen zu können (blaue Datenreihe). Der Wert 0.5 entspricht einer durchschnittlichen Leistung. Die Anzahl der auf den Checkblättern erwähnten negativen Kritikpunkte wurde ebenfalls aufgetragen (rote Datenreihe).
